Het bakhuis op de boerderij “de Vier Morgen “

Door Rob Scholl, februari 2001

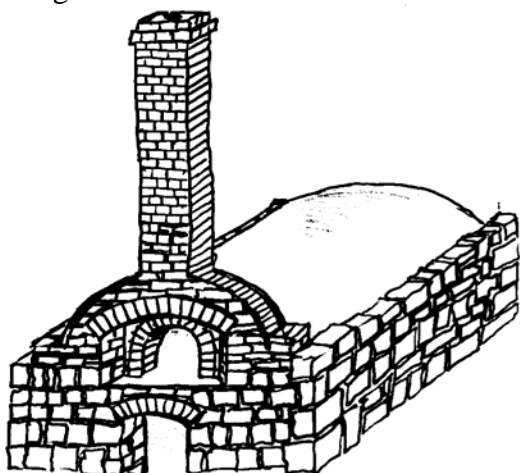
De oven.

Verwijderen we alle hout, dan blijft de oven over. Deze heeft een keldertje, uitgevoerd met een gewelfd plafond van kunrader mergel. De bodem bestaat, zover ik heb kunnen zien uit aangestampte leem.

Erboven is de oven, deze lijkt mij nog in een uitstekende staat want alle stenen zitten nog op hun plaats en zijn maar weinig aangetast. De vorm is ovaal, ik heb ook al eens een oven opgemeten die rechthoekig van vorm was en met afgeronde hoeken.

Wel waren beide ovens maximaal 450 mm hoog (inwendig). Hierbij kan ik mij voorstellen dat het te bakken spul niet te ver van het hete plafond af mag staan. Dus niet te hoog maken.

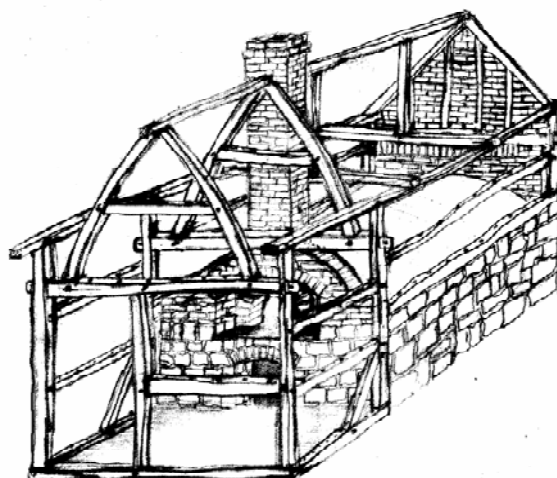
Het vakwerk.

Als we het dak eraf halen en het vlechtwerk met de leem verwijderen, blijft het houten geraamte over. Er zijn een paar feiten waaruit ik de conclusie heb getrokken dat het stukje vakwerk wat voor de oven staat al eerder een andere bestemming heeft gehad.

1. Ten eerste zijn alle verbindingen in dit gedeelte gemerkt met ingekerfde romeinse cijfers. Een bewerking die ook te zien is bij een grote schuur in de buurt. Hiervan is bekend dat deze begin vorige eeuw is verplaatst.
2. Ten tweede is dit gedeelte smaller als de oven en wel 15 cm.
3. Ten derde, het gedeelte achter de schoorsteen dus het gedeelte boven de oven heeft niet die karakteristieke spanten als het voorste deel. Hiervoor is een simpelere oplossing gekozen die ook met minder bewerkelijke verbindingen in elkaar is gezet.

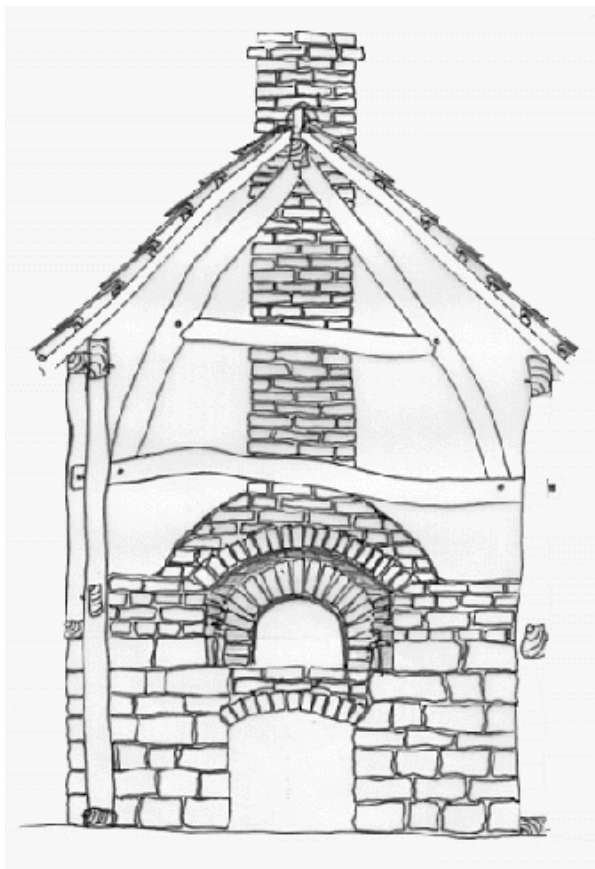
De voorkant van de oven.

Als we naar de voorkant van de oven kijken, zoals hier is afgebeeld, zien wij aan de onderkant de toegang naar het keldertje. Met een doorgang van 730 * 630 mm en een afstapje van 800 mm lijkt het mij niet iets om dagelijks doorheen te kruipen.

Daarboven is de oven. De bodem hiervan ligt 930 mm boven de vloer van de ruimte waar we nu staan.

worden ? Ik weet het niet, nergens zijn aanwijzingen dat dit mogelijk was. Wel is er een stalen luik dat past in de kleinere opening, aan de achterzijde. Hiermee kan de oven afgesloten worden zodat geen warmte tijdens het bakken verloren gaat.

Net als in de eerder genoemde bakoven zijn de rollagen ondersteund door een stalen band.

Het onderste gedeelte van de schoorsteen was ooit met leem gestuukt maar hiervan was het merendeel verdwenen. De leemlaag bovenop de oven is wel nog geheel intact.

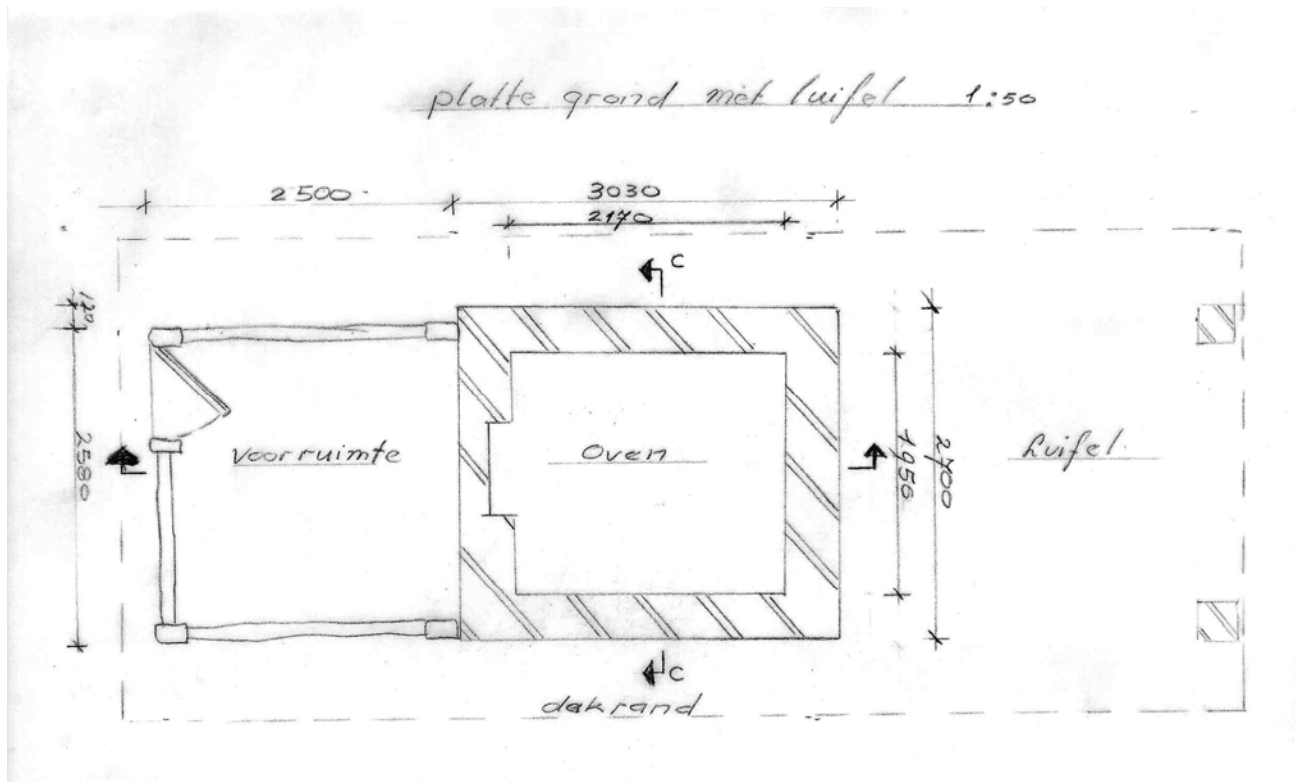
Plattegrond

Op deze plattegrond heb ik ook het gehele dakvlak inclusief de kolomsteunen getekend.
