Het bakhuis op de boerderij “de Vier Morgen “

Door Rob Scholl, februari 2001

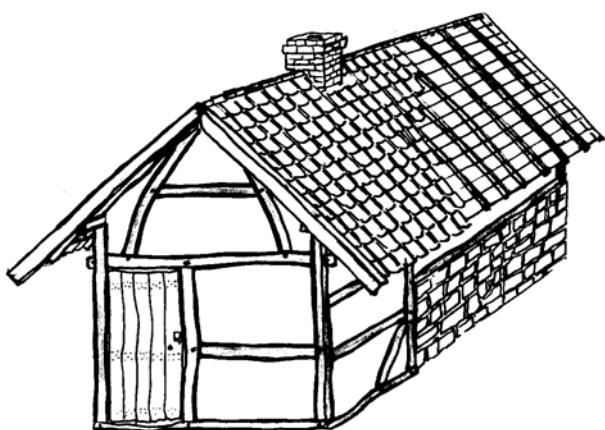
De oven.

Verwijderen we alle hout, dan blijft de oven over. Deze heeft een keldertje, uitgevoerd met een gewelfd plafond van kunrader mergel. De bodem bestaat, zover ik heb kunnen zien uit aangestampte leem.
